Événements récurrents : déversement de carburant

Opérations héliportées : En cause, hélicoptères EC30 (AS350)

Unité Transport aérien

3 mai 2019

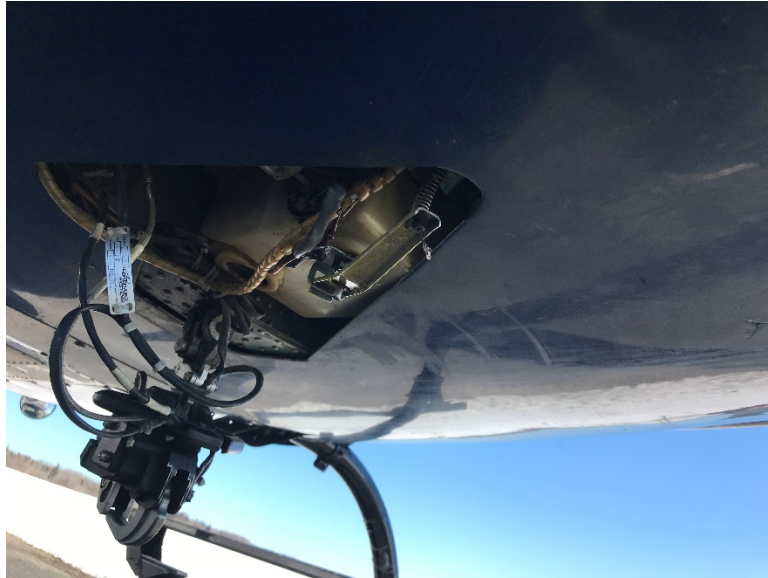
Selon les résultats du sondage, le problème semble se produire uniquement avec les EC30. Ceci est dû à la configuration des systèmes sous l'appareil qui sont sujets à être accrochés accidentellement. De plus, le positionnement du drain sous l'hélicoptère le rend particulièrement vulnérable au mouvement du «cargo swing».

Les résultats du sondage montrent que l'ajout d'un protecteur de drain a permis de réduire le risque d'activation accidentelle. Sans toutefois l'éliminer, l'analyse ne permet pas de conclure que le l'ajout du protecteur a fait en sorte d'augmenter la fréquence de bris du drain ou du réservoir.

Figure 1: Photo du drain à carburant.

1. Le pilote devrait vérifier l'état du drain sous l'hélicoptère aussitôt que possible après l'atterrissage;
2. Si possible, retirer le crochet lors d'une opération qui ne nécessite pas d'élingue;
3. Il est recommandé que, lors d'un atterrissage sur une surface enneigée, le pilote tape la neige avec ses «bear paws» au préalable pour ensuite atterrir en positionnant le «cargo swing» sur la surface tapée.
4. Si possible, utiliser un crochet simple au lieu d'un «cargo swing»;
5. Comme mentionné dans la liste d'équipement de base dans les clauses particulières, utiliser des «Airglass skis» ou des «bear paws» afin de limiter l'enfoncement de l'hélicoptère dans la neige;
